MECHANIZM ZNISZCZENIA W WYBRANYCH KATASTROFACH LOTNICZYCH

Piotr Witakowski

The "Smolensk Catastrophe" states the case of catastrophe which accompanied explosion, and the fall on the ground happened after earlier division of airplane into fragments.

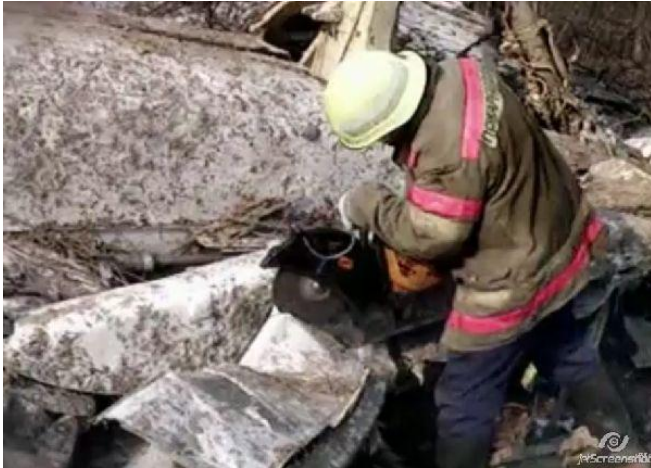
Wbrew tym wytycznym nie wykonano właściwej dokumentacji fotograficznej (np. ciał ofiar), a postępowanie wobec terenu katastrofy oraz szczątków samolotu nie tylko nie prowadziło do zabezpieczenia materiału dowodowego,

Rys. 3. Cięcie wraku piłą mechaniczną [13].

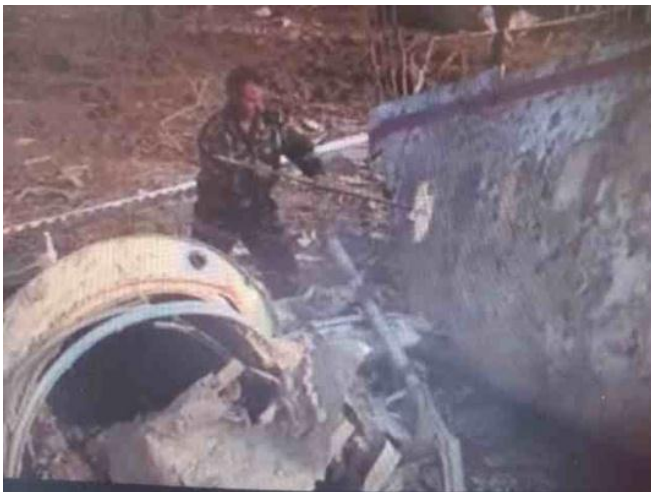
Rys. 4. Wybijanie łomem okien wraku [14].

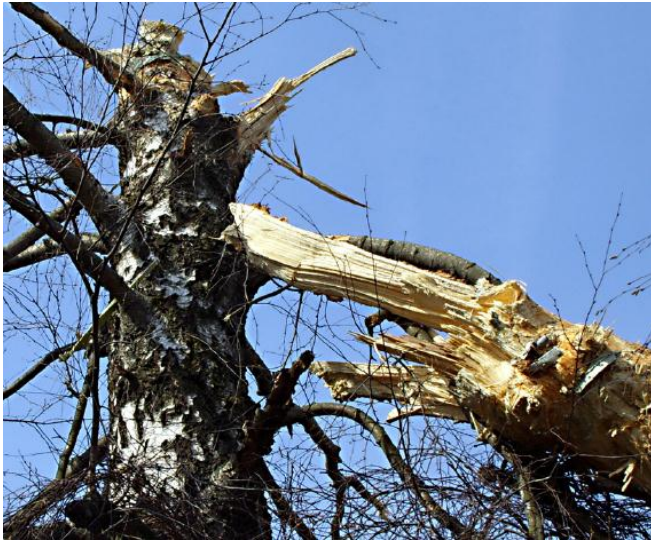
Rys. 41. Zdjęcie przelomu „Smoleńskiej Brzozy” z wbitymi kawałkami konstrukcji samolotu. Zdjęcie stanowi rysunek nr 27 zamieszczony na 84 stronie raportu MAK. Członkowie Komisji Millera oświadczyli, że wykonali to zdjęcie w dniu 11.04.2010, lecz nie znalazło się ono ani w ich raporcie, ani w żadnym z jego załączników.

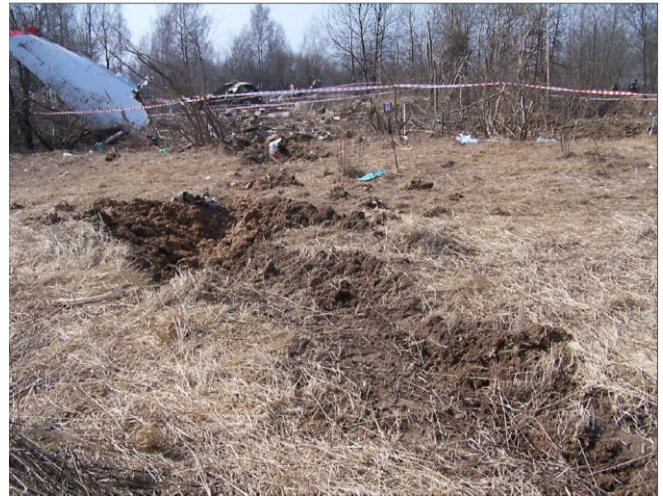
2. Zdaniem MAK pierwsze uderzenie samolotu w ziemię nastąpiło górnym statecznikiem, co spowodowało bruzdę w ziemi długości około 20 m (por. Rys. 43) i stało się przyczyną oderwania ogona samolotu (steru kierunku). Ta sama bruzda jest przedstawiona w raporcie Komisji Millera (por. Rys. 44) jako „śląd na ziemi spowodowany

Rys. 43. Bruzda w ziemi (rysunek 30 z raportu MAK), która według MAK jest dowodem, że samolot uderzył w ziemię górnym statecznikiem i oderwał mu się ogon.

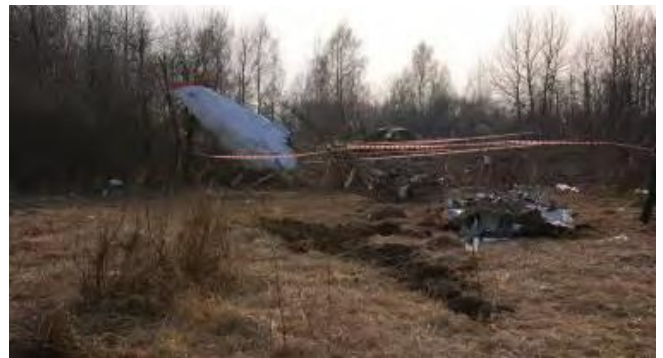
Rys. 44. Ta sama bruzda przedstawiona na rysunku 12 w raporcie Komisji Millera z podpisem „Rys. 12. Ślad na ziemi spowodowany lewym sterem kierunku”.

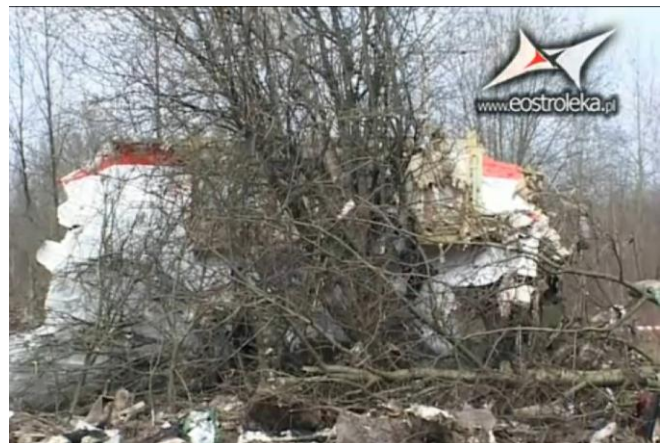
do swego ostatecznego położenia po powierzchni terenu zostawiając ślady. Tymczasem niektóre fragmenty znalazły się pomiędzy drzewami. I mogły się tam znaleźć tylko po upadku z góry (por. Rys. 45).

Rys. 45. Fragment wraku między drzewami [73].

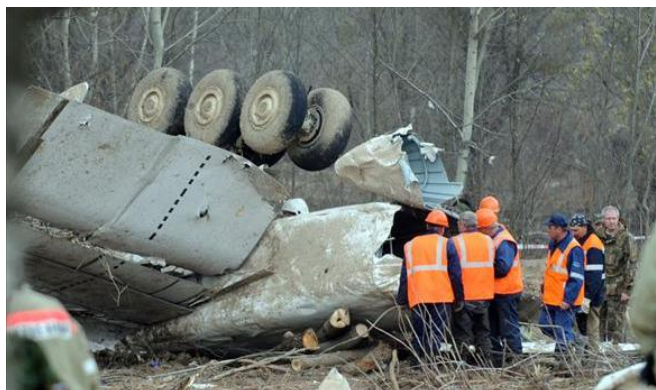
5. Koła podwozia czas jakiś musiały toczyć się po terenie o czym świadczy ich zabłocenie (por. Rys. 46).
6. Nie da się wytłumaczyć charakterystycznego wywiniecia na zewnątrz krawędzi otworu wręgi inaczej jak ciśnieniem działającym z wnętrza konstrukcji - Rys. 47.
7. Kadłub samolotu został w ewidentny sposób rozerwany od środka, a nie zgnieciony od zewnątrz - Rys. 48.

Rys. 46. Zabłocenie kół podwozia świadczy, że musiały toczyć się po gruncie [74].

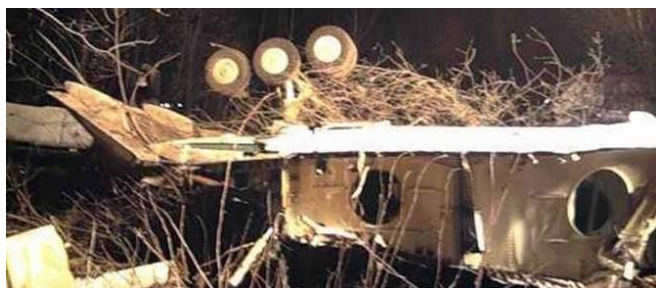
Rys. 47. Wywnięcie na zewnątrz krawędzi otworu w wrędze centroplata [75].

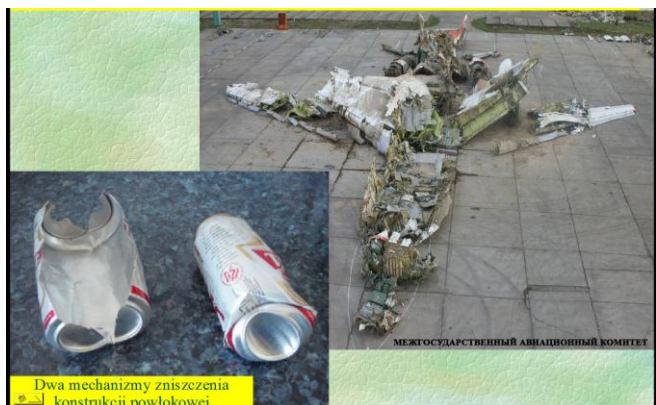
Rys. 48. postać zniszczenia Tu-154 w katastrofie smoleńskiej.
