ALTERNATYWNE ROBOCZE HIPOTEZY PRZEBIEGU KATASTROFY SMOLEŃSKIEJ

Marek Dąbrowski

The purpose of this work is to put forward the working hypotheses of possible events taking place below the minimal descent height, which could be an alternative to the KBWLLP hypothesis, and being fully based on the ATM QAR data, accord to eyewitness' statements and to the material traces (aircraft debris). The possible chain of events and malfunctions, a must-ending with a disaster, and impossible to be recorded in the Tu-154M FDR is discussed. The weak points of KBWLLP hypothesis in psychological and hardware usage aspects, typical for low-skilled pilot, thus hardly possible, are shown. It is stated, that the large scale damage of wing, much bigger than in official scenarios, resulting in violent roll of an aircraft and leaving no trace in FDR, is possible under a circumstance it concerns the left wing only. This fact was ignored in investigations till now. The examinations needed to verify the abovementioned hypotheses in the future are also discussed. It was supposed, that FDR and CVR recordings are reliable and weren't manipulated. The hypotheses 1 and 2, described in this work, accord to them. B

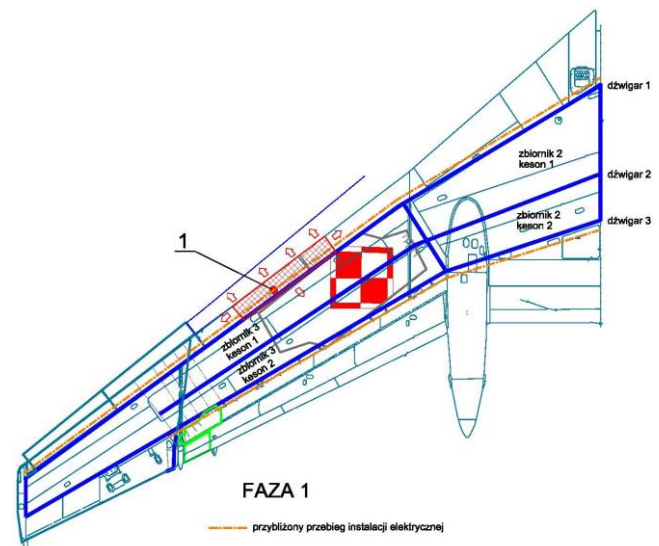
Rys. 3. Postulowane zniszczenia skrzydła w fazie 1.

Interpretacja: przyjęto, że w tym miejscu prawdopodobnie rozpoczęła się seria niewielkich punktowych eksplozji (Rys. 3, odnośnik 1) wewnątrz doczepnej części lewego skrzydła. Uszkodzenie przewodów elektrycznych w nosku skrzydła nie skutkowało problemami z zapisem rejestratorów [2, 1].

Możliwe uszkodzenia: uszkodzeniom uległ dźwigar nr 1 i nosek skrzydła, natomiast tylna mechanizacja pracowała poprawnie. Możliwe były pierwsze, niewielkie osłabienia slotów nie powodujące jeszcze ich niewłaściwej pracy, znaczącego zakłócenia opływu płata i nierównowagi sił aerodynamicznych. Można przypuszczać, że kesony zbiornika nr 3 częściowo utraciły wytrzymałość, nastąpiły także uszkodzenia poszycia. Zjawiska te nasilały się aż do momentu, gdy „odgłos przesuwających się przedmiotów” stał się słyszalny w zapisie CVR [6].

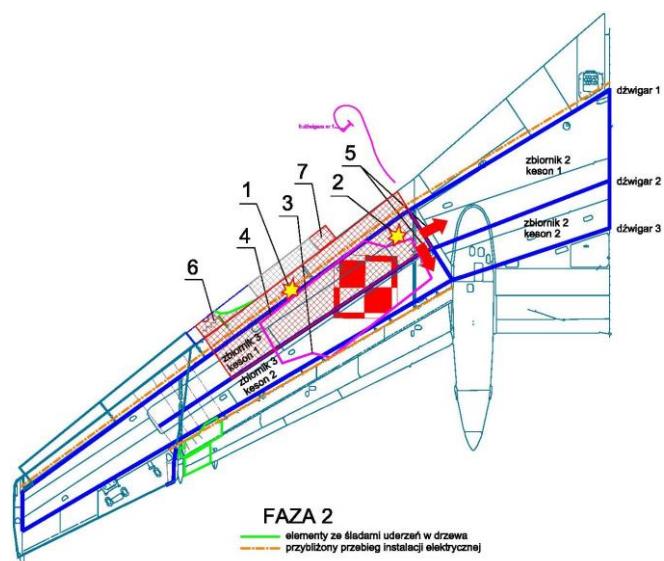
Rys. 4. Postulowane zniszczenia skrzydła w fazie 2.

Możliwe uszkodzenia: wybuch (Rys. 4, odnośnik 1,2) zniszczył część żeber zewnętrznej części lewego skrzydła oraz rozerwał na fragmenty niezidentyfikowaną część dźwigara nr 1 (Rys. 4, odnośnik 4). Części górnego poszycia skrzydła rozpadły się na długie, wąskie fragmenty, równoległe do podłużnic. Natomiast poszycie części dolnej skrzydła doczepnego (w okolicy znaku rozpoznawczego (Rys. 4, odnośnik 3)) na skutek zwiększonego ciśnienia gazów nie rozpadło się, lecz odspoiło się na dużej powierzchni nie odpadając od skrzydła. Zaczęło stawiać dodatkowy opór z lewej strony samolotu i przyspieszać obrót maszyny w lewo. Prawdopodobnie eksplozja wyrwała otwory do przedniego kesonu zbiornika nr 2 (Rys. 4, odnośnik 5), a także między obu kesonami zbiornika nr 3. Gazy powybuchowe przedostały się z odejmowalnej części skrzydła do centroplata.

Wybuch wyrwał z przewodnicy i odrzucił w kierunku lotu sąsiadujący z oderwaną końcówką skrzydła doczepnego fragment slotu sekcji 3 (Rys. 4, odnośnik 6), który spadł w okolicy TAWS#38, inne, niezidentyfikowane fragmenty slotu (Rys. 4, odnośnik 7, Rys. 5) oraz niezidentyfikowany fragment dźwigara nr 1 (oba ostatnie znalezione w Sektorze 15, przed ul. Gubienki).

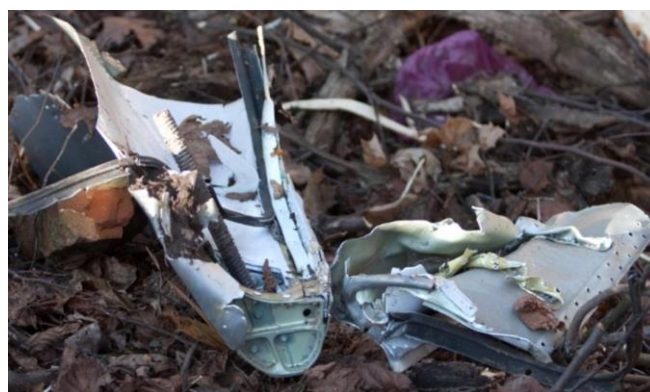
Rys. 5. Fragmenty slotu, zniszczonego prawdopodobnie w Fazie 2, znalezione przed jezdnią ul. Gubienki. Fot. Internet

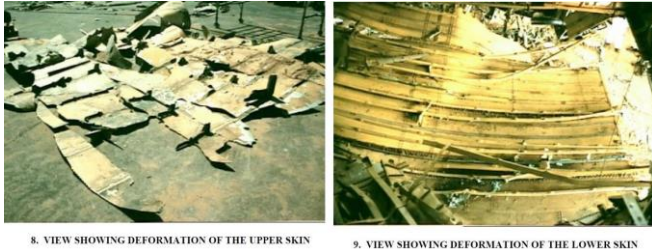
wybrzuszono od fali uderzeniowej dolnego poszycia i dużej fragmentacji poszycia górnego oraz przyległych do ogniska wybuchu dźwigarów uzyskano w 1999 roku w eksperymencie, w którym doprowadzono do eksplozji o dużej mocy mieszanki (aerozolu) propanu z powietrzem w zbiorniku paliwa samolotu B747 w Bruntingthorpe [31]. W raporcie z eksperymentu nie stwierdzono śladów oddziaływania wysokich temperatur na badane elementy (Rys. 6, Rys. 7).

Rys. 6. Różnice we fragmentacji poszycia: górnego (rozerwanie na niewielkie części - po lewej) i dolnego (częściowe naderwanie i wybrzuszenie - po prawej) w zbiorniku paliwa B747 wskutek eksperymentalnej eksplozji FAE w Bruntingthorpe [31].

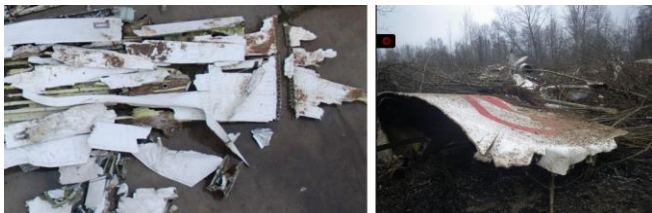
Rys. 7. Różnice we fragmentacji poszycia: górnego (rozerwanie na niewielkie części - po lewej) i dolnego³⁵ (wyrwanie i wybrzuszenie - po prawej) w lewym skrzydle Tu-154M „101” w Smoleńsku. Dolny panel sfotografowano na wrakowisku. Charakterystyczny jest brak śladów wgłębień i miażdżenia materiału oraz zadrapań lakieru po uderzeniach w drzewa na poszyciu dolnym i górnym kesonu w kierunku lotu, a także dominujący kształt szczątków - pasy poszycia górnego równoległe do podłużnic. Fot. via Krzysztof Mądel (zdjęcie po lewej), Internet (zdjęcie po prawej).

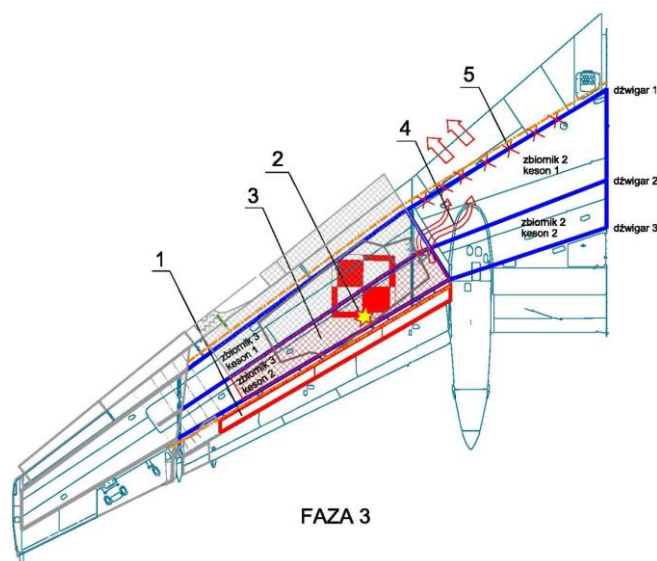
Rys. 8. Postulowane zniszczenia skrzydła w fazie 3.

Uszkodzenia: w tym miejscu wychylił się o maksymalną zapisaną wartość +25 stopni lewy spoiler (Rys. 8, odnośnik 1) i prawdopodobnie oderwała się wcześniej nadwerżona końcówka lewego skrzydła [7].

Wraz z oderwaniem końcówki skrzydła mogły ulec przerwaniu kable elektryczne, mogło też nastąpić iskrzenie instalacji elektrycznej (Rys. 8, odnośnik 2). Iskrzenie (lub inna przyczyna) mogły spowodować wtórny wybuch mieszanki paliwowo-powietrznej, obejmujący swoim zasięgiem tylny keson zbiornika nr 3 (Rys. 8, odnośnik 3) z przedmuchami gazów powybuchowych do przedniej części kesonu zbiornika nr 2 (Rys. 8, odnośnik 4) w sąsiedztwie gondoli podwozia głównego. Nie można także wykluczyć wystąpienia detonacji materiału HE. W wyniku eksplozji w okolicy i za punktem TAWS#38 nastąpiła utrata resztek paliwa, wcześniej grawitacyjnie przelanego do tylnego kesonu zbiornika nr 3 na skutek dużego kąta pochylenia samolotu⁴³.

Wskutek różnicy ciśnień mogło także nastąpić otwarcie noska skrzydła i uszkodzenia dźwigara nr 1 centroplata (Rys. 8, odnośnik 5). Natomiast w tylnej części centroplata ciśnienia były mniejsze niż z przodu, chociaż poszycie również zostało częściowo rozerwane od środka wskutek opisanego przez biegłych KŚ FR „*hydraulicznego uderzenia, paliwa znajdującego się w zbiorniku*” [27, 37]. Dominujący charakter zniszczenia zbiornika nr 2 wskazuje raczej na uderzenie w ziemię.

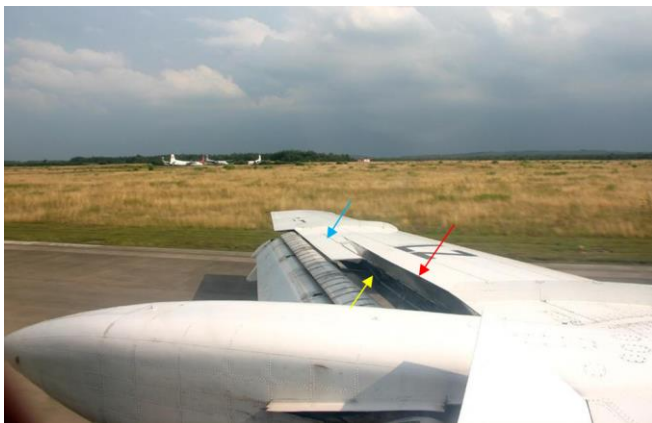
Uwagi: błędne działanie spoileru w tym miejscu mogło także mieć przyczynę w samym wybuchu, łamaniu dźwigara nr 3 (Rys. 9), czy wreszcie gięciu dźwigara i poszycia w okolicy krawędzi spływu, towarzyszącemu oderwaniu się końcówki skrzydła. Zapis niezerowego wychylenia lewego spoileru oznacza, że tylna górna część skrzydła i dźwigar nr 3 zachowały integralność na tyle, aby spoiler w ogóle działał, a jego stan był zapisywany przez FDR. Dokładniejsze wnioskowanie o sekwencji zniszczeń będzie możliwe po dokładnym przebadaniu śladów uszkodzeń, przebarwień i zadrapań lakieru spoileru. Brak informacji o błędnym działaniu w tym miejscu interceptorów środkowych i wewnętrznych.

Rys. 9. Widoczny sposób mocowania spoilerów (strzałka niebieska) i interceptorów (strzałka czerwona) do tyłu dźwigara nr 3, zamykającego od tyłu tylny keson (strzałka żółta). Takie rozwiązanie techniczne tłumaczy brak znaczących błędnych wychyleń interceptorów i spoilerów w czasie niszczenia przedniego kesonu, a także możliwe duże błędne wychylenia wybranych elementów tylnej mechanizacji płata, gdy niszczeniu ulega sam tył struktury skrzydła, w szczególności tylny dźwigar. Fot. Internet.

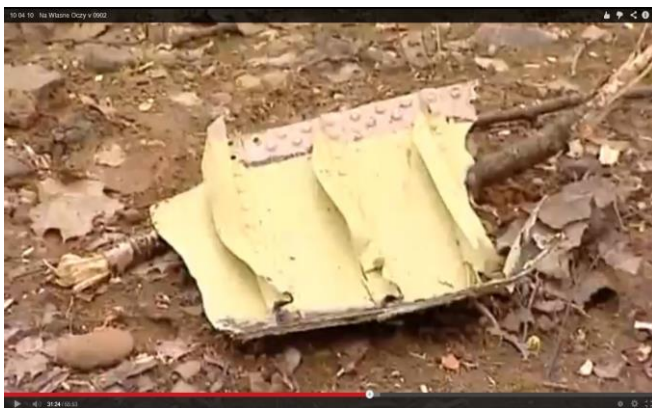
Dowody: sama eksplozja skutkowała zmianami przyspieszeń środka ciężkości samolotu oraz zniszczeniem żeber i tylnego kesonu zbiornika nr 3, między dźwigarami nr 2 (Rys. 10) i nr 3. Nastąpiła też fragmentacja górnego poszycia na długie, wąskie pasy, wyłamane wzdłuż podłużnic, analogicznie jak przy poprzednim wybuchu w przednim kesonie. W okolicy znajdowano niewielkie kawałki samolotu, których identyfikacja wyłącznie na podstawie zdjęć jest utrudniona.

Rys. 10. Fragment środkowego dźwigara (najprawdopodobniej nr 2, być może zniszczonego w Fazie 3), znaleziony pomiędzy jezdnią ul. Gubienki, a TAWS#38 [38].

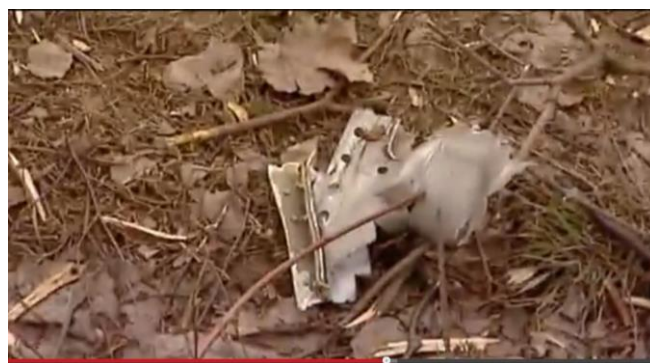
Rys. 12. Niewielki fragment samolotu znaleziony w okolicy TAWS#38 [38]
