CZEGO NIE SŁYCHAĆ W NAGRANIACH Z TU-154M. OSOBLIWE LOSY NAGRAŃ ZE SMOLEŃSKA

Anna Gruszczyńska-Ziółkowska

Keywords - CVR MARS-BM, history of Smoleńsk crash, sound document.

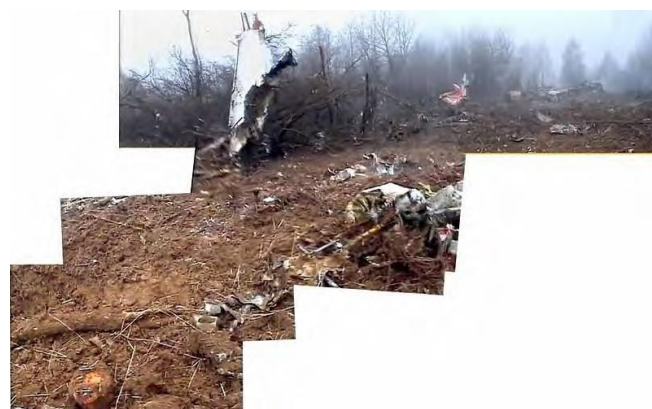
głęboko zanurzony w błocie, choć miał lekko odsłonięta powierzchnię pokrywy. Drugi natomiast, leżący kilka metrów dalej, był pokryty błotem cały [8]. Taki też obraz widzieli zapewne przybyli na miejsce zdarzenia członkowie polskiej ekipy, ponieważ nie tylko prokurator Parulski w cytowanym wyżej wspomnieniu mówi o „wydobyciu z błota”, ale także ppłk Targalski używa słowa „wydobyte” („Rosjanie zapytali, czy rejestratory mogą zostać wydobyte”). Zwracam uwagę na te wypowiedzi, ponieważ mają wspólny mianownik – wskazują na szczególne usytuowanie „czarnych skrzynek”, wymagające ich wydobywania, a nie tylko podniesienia.

Rys. 1. Jedyny w „Raporcie końcowym...” KBWL LP dokument fotograficzny dotyczący umiejscowienia i pozycji rejestratora MARS-BM na terenie zdarzenia ([1] str. 64). Zdjęcie jest połączeniem kilku kadrów z filmu S. Wiśniewskiego.

2. Pojemnik zawierający element systemu MARS-BM (MLP-6), który wypadł z dachującego samolotu, wbił się w grząski grunt idealnie pionowo, wierzchem do góry i z uniesionymi do góry uchwyty. Pokazuje to zdjęcie, które KBWL LP publikuje jako dokument z miejsca zdarzenia (por. Rys. 1).
3. Skrzynki „wydobyto z błota” dopiero wieczorem 10 kwietnia i od razu odstawiono do Moskwy pod eskortą polskich prokuratorów. W przestrzeni internetowej dostępne jest zdjęcie, wykonane w pełnym słońcu, ukazujące w całości ubłocony, ale nie osadzony w gruncie pojemnik MLP-14-5 (element systemu MSRP): usytuowany jest pionowo, pokrywą do góry i z uniesionymi uchwyty. Zdjęcie to, zdaniem blogera FYM³, pochodzi z rosyjskiej telewizji i opatrzone jest datą 10 kwietnia 2010 (por. Rys. 2).

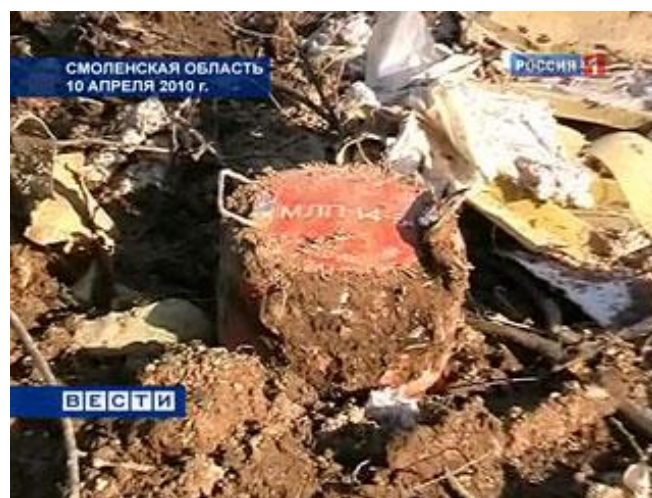
Rys. 2. Zdjęcie przedstawiające skrzynkę rejestratora MSRP. Pobrane ze strony blogera freeyourmind.salon24.pl. Zastrzeżenie: jest to źródło wymagające weryfikacji.

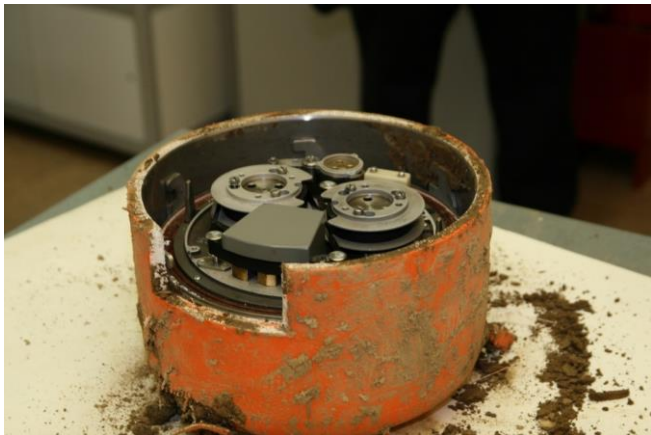
Komisja Millera nie wypowiada się na temat stanu obudowy rejestratora systemu MARS-BM. Pomija w swoim raporcie ciekawe informacje, które jednak upublicznił MAK, a mianowicie, że obudowa bloku 70A-10M Nr 323025 systemu MARS-BM miała uszkodzenia mechaniczne, „kable były wyrwane, nie było podstawy i tabliczki z numerem”⁴ ([10] str. 61, [11] str. 69, [12] str. 69). Uszkodzenia obudowy odnotowali też biegli z Instytutu Ekspertyz Sądowych im. Prof. Jana Sehna w Krakowie (dalej oznaczony jako IES), którzy prowadzili oględziny urządzenia MARS-BM w Moskwie w dniu 15 czerwca 2011 r. Stwierdzili wówczas, że „obudowa ochronna ma widoczne uszkodzenia mechaniczne, w tym pęknięcia zewnętrznej osłony z tworzywa i częściowo jest zabrudzona glębą, a także, że z dolnej części obudowy wyprowadzona jest wiązka przerwanych przewodów” ([13], str. 53) (por. Rys. 4). W dniach 5-9 czerwca biegłym towarzyszył prokurator wojskowy. Pytanie zatem – dlaczego członkowie Komisji Millera zlekceważyli te informacje MAK, a także czerwcowe moskiewskie badania prokuratury i specjalistów z IES i nie uwzględnili ich w podpisanym przez siebie *Raporcie końcowym* z 25 lipca 2011? Rzecz jest o tyle zdumiewająca, że KBWL LP powinna mieć wystarczające własne dane na ten temat, choćby z relacji ppłk Targalskiego, który był przy „wydobywaniu” pojemników, był też następnego dnia w Moskwie, obserwując ich „komisyjne otwieranie” i „oczyszczanie” [7]. Na spotkaniu

Rys. 4. Rejestrator MARS-BM [10].

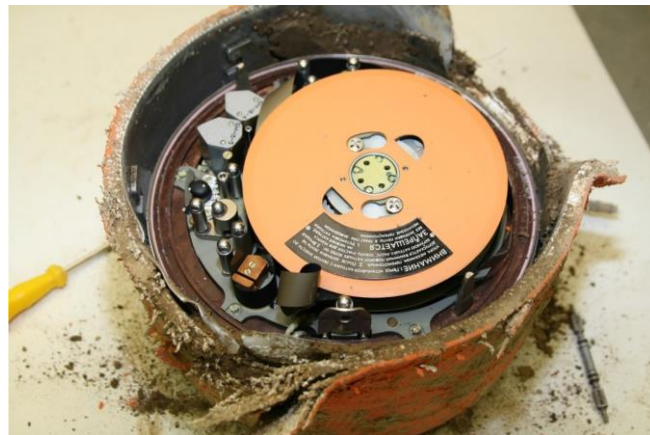
Oryginalnie, kapsuła urządzenia MARS-BM umieszczona jest w części ogonowej, obok obudowy o podobnej wielkości, kształcie i kolorze, zawierającej rejestrator katastroficzny, stanowiący element systemu MSRP-64M-6. Rejestrator MŁP-14-5, jak głosi Raport KBWL LP, „*został odnaleziony na miejscu wypadku 10.04.2010 r. przez stronę rosyjską. Na obudowie rejestratora stwierdzono widoczne ślady uszkodzeń mechanicznych oraz nieznaczące ślady krótkotrwałego oddziaływania wysokiej temperatury. W chwili wypadku rejestrator został wyrwany z podstawy montażowej, a wiązki elektryczne oderwane od głównego złącza*” ([1] str. 60) (por. Rys. 5).

Rys. 5. Rejestrator MSRP [10].

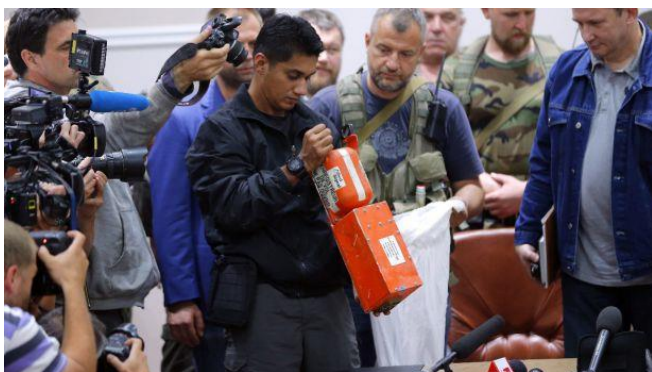
Rys. 6. Moment przekazania czarnych skrzynek z malezyjskiego Boeinga 777 zestrzelonego nad Ukrainą [17]. Zwraca uwagę nie tylko fakt przekazania skrzynek w kilka dni po tragedii, ale także stan obudowy.
