# O KŁOPOTACH Z IDENTYFIKACJĄ ODGŁOSÓW I ODCZYTEM WYPOWIEDZI

Anna Gruszczyńska-Ziółkowska

## Abstract

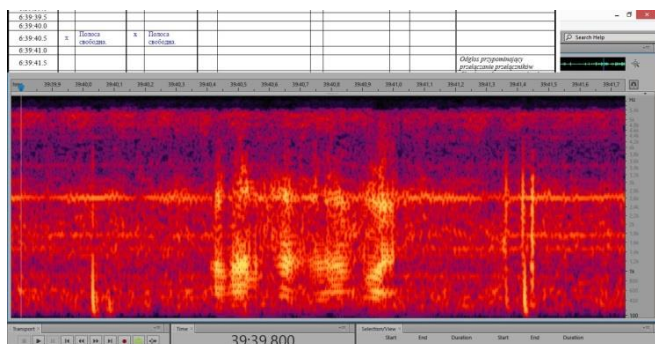
Rys. 1. Komunikat poprzedzony jest podwójnym trzaskiem, zamyka go trzask potrójny [1].

Przykładem jest adnotacja przy komunikacie ze strony wieży: „Palasa swobodna” (godz. 6:39:40,5). Jest ona niepełna, jedynie bowiem wspomniany jest „Odgłos przypominający przełączanie przelączników” [4]. Tymczasem występują dwie grupy odgłosów: jedna, w postaci podwójnego trzasku poprzedza komunikat, druga – trzask potrójny – występuje po nim (por. Rys. 1).

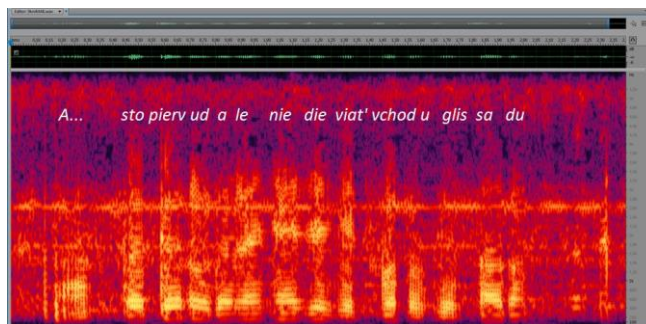
Rys. 3. Ilustracja tej wypowiedzi – na podstawie materiału dźwiękowego MAK [1].

Ogólnie rzecz biorąc, wypowiedź Rosjanina jest wyjątkowo niewyraźna, bardzo szybka (ok. 1,84 s w nagraniu prezentowanym przez MAK). Aż dziwić może zwykłego słuchacza, że piloci nie proszą o jej powtórzenie. Jednak akurat sporne słowo „dieviat” słychać dość wyraźnie. Wypowiedź składa się z 14 elementów (Rys. 3). Wyróżniam następujące:

1. A
2. sto
3. pierv
4. [yj]<sup>4</sup> ud
5. a
6. le
7. ŋje
8. die
9. viat'
10. vchod

11. u<sup>5</sup>
12. glis
13. sa
14. du

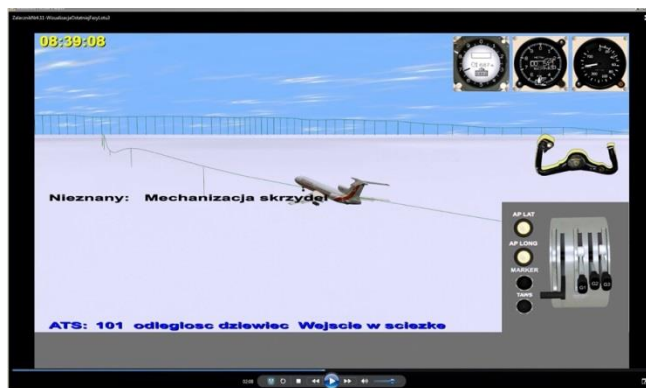
Rys. 4. Fragment filmu-animacji, prezentowanej przez KBWLLP, podającej odległość „9” i czas 8:39:08 [10].

Załącznik 4.11 [10], stanowi wyprodukowany przez KBWLLP film, mający być wizualizacją zdarzeń. Zawiera obrazy, na których umieszczono napisy. Wśród nich znajdujemy informację: „08:39:08 (...) ATS: 101 odległość dziewięć Wejście w ścieżkę”.

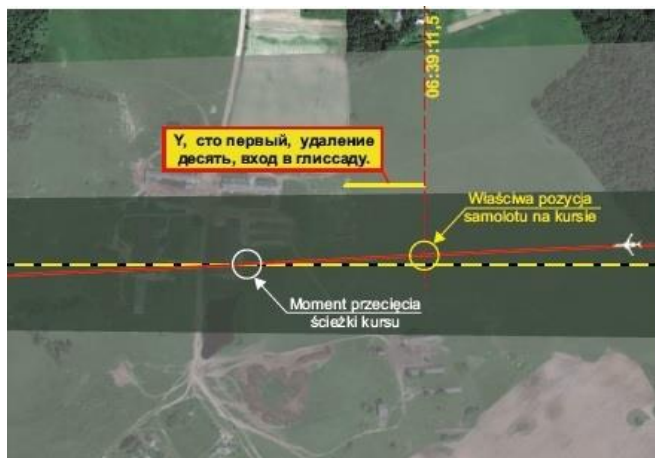
Rys. 5. Fragment „Profilu podejścia do lądowania...” – Załącznika 4.10.5.2 Komisji Millera, podający odległość „10” i czas 6:39:11,5 [11].

Tymczasem na ostatniej stronie innego dokumentu Komisji Millera, dokumentu o podobnej numeracji, tzw. Załącznika 4, znajduje się Załącznik 4.10.5.2., [11] przedstawiający „Profil podejścia do lądowania...”. Dowiadujemy się z niego, że o godz. 6:39:11,5 nadany został komunikat informujący o odległości „dziesięć” (por. Rys. 5). Nie jest jasne, dlaczego treść komunikatu różni się (o 1 km), ani dlaczego podane są różne czasy tego samego zdarzenia (różnica 3,5 s). Może Komisja Millera miała rozmaite materiały dźwiękowe, na których utrwalono odmienne komunikaty. Ale dlaczego, według różnych źródeł stworzonych przez jedną Komisję, samolot znajduje się 10 km od celu później, a w odległości 9 km – wcześniej, to trudno zrozumieć.

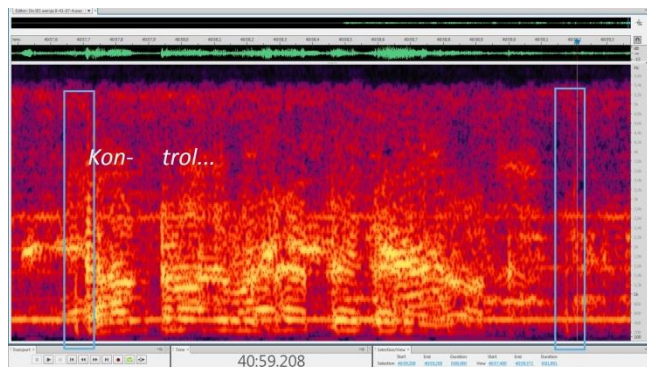
Rys. 9. Komunikat z wieży: „Kontrola wysokości, horyzont”. Niebieskie ramki wskazują momenty, charakteryzujące się krótkimi, podwójnymi stuknięciami: włączenie (8:40:57,67) i wyłączenie (8:40:59,17) radia [1].

Dźwięk jest krótki, ze względu na rozległy ambitus (ok. 150 Hz – 3,1 kHz) i brak szczególnego wzmocnienia zakresu jakichś konkretnych częstotliwości (poza najniższymi) może być interpretowany jako „suchy”, bądź jako „trzask”. Jest to najprawdopodobniej odgłos wyłączenia radia na wieży po nadaniu komunikatu „Kontrola wysokości, horyzont” (por. Rys. 9). Dokumenty MAK/Millera nie odnotowują tego odgłosu, a IES oznacza jako „[radio off]” na końcu tekstu wypowiedzi (dlatego znajduje się wśród wydarzeń wymienionych nieco wcześniej).

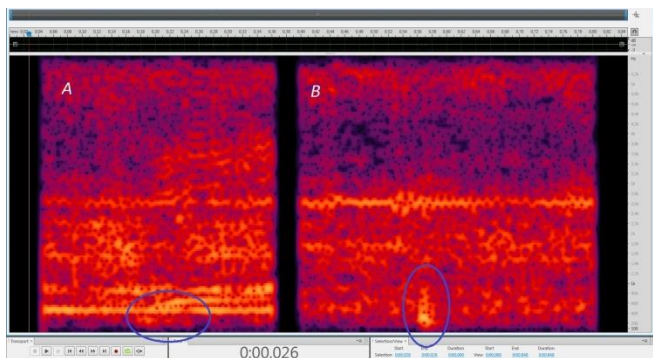
Rys. 12. Głuchy odgłos (A - godz. 8:41:00,515) i – porównawczo – inny niski (B – godz. 8:37:03,86), pochodzący z tego samego nagrania [1].

Wielokrotnie przesłuchałam materiał MAK w poszukiwaniu takiego dźwięku w innym kontekście. Nie znalazłam. Trafiłam jedynie na dźwięk nieco podobny. Ma on jednak jaśniejszą barwę, składowe liczne, gęste, choć w nierozległym zakresie, jest „pojedynczy” (por. Rys. 12).

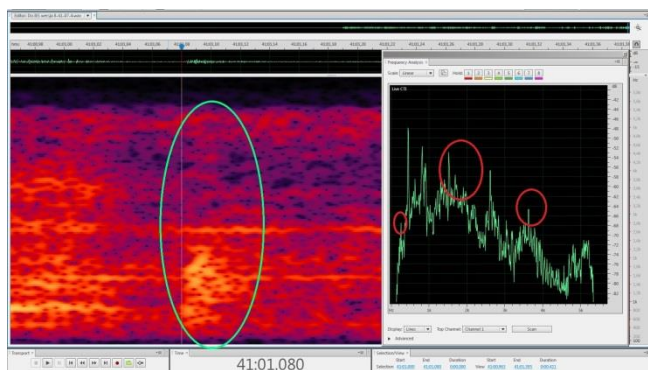
Rys. 17. Dźwięczny odgłos 4 - Godz. 8:41:01,08 [1].

Rys. 16), ok. 0,04 s (odgłos 4, por. Rys. 17), ok. 0,06 s. (odgłos 6, por. Rys. 19);

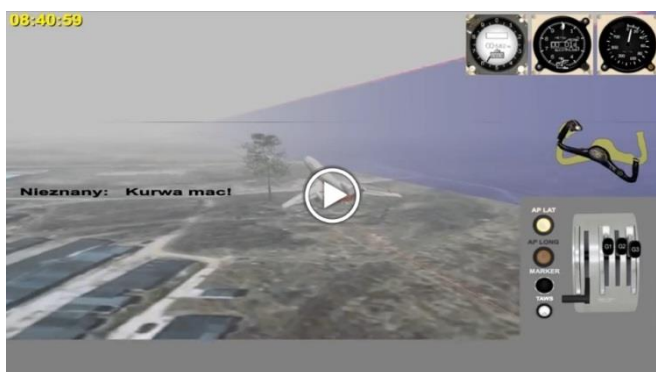
Rys. 28. Wizualizacja zdarzeń: przekleństwo pada zanim samolot uderzy w pancerną brzozę. Dokument zaczerpnięty z oficjalnej, rządowej (gov.pl) strony internetowej Zespołu Laska<sup>18</sup> [12]<sup>19</sup>.

- wypowiedź nawigatora „Dwadzieścia”, od tego momentu załoga milczy;
- godz. 8:41:02,8 następuje „uderzenie w brzozę” [6];
- ułamek sekundy potem – dokładnie 0,2 lub 0,7 s<sup>20</sup> – taśma w rejestratorze głosów ulega uszkodzeniu;
- w nagraniu powstają zaburzenia, znaczniki czasu generują się wadliwie;
- po tragedii to, co w tym czasie zostało zapisane, musi być rekonstruowane;
- powstaje obraz, który idzie w świat: potężny hałas, brak reakcji załogi, tragiczne krzyki i przekleństwa.
