MECHANIZM ZNISZCZENIA W WYBRANYCH KATASTROFACH LOTNICZYCH

Piotr Witakowski

The "Smolensk Catastrophe" states the case of catastrophe which accompanied explosion, and the fall on the ground happened after earlier division of airplane into fragments.

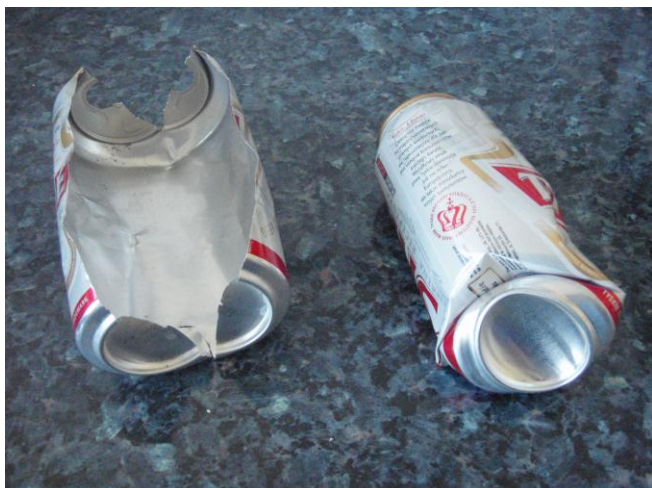
Rys. 11. Dwa mechanizmy zniszczenia konstrukcji powłokowej. Przez rozerwanie i przez zgniecenie.

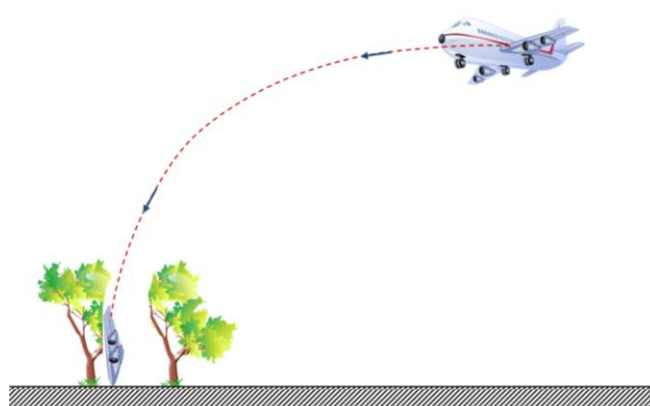
Rys. 13. Katastrofa typu 2. Fragmentacja następuje w powietrzu. Tor szczątków zbliżony do krzywej balistycznej.

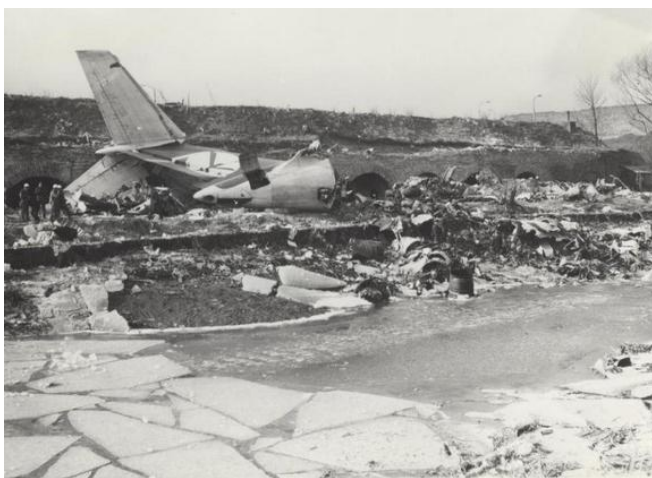
się swobodnie w strudze gazów rozprężyła się do prędkości powodującej jej wybuchowe rozerwanie na trzy części, całkowicie niszcząc silnik nr 2. Odłamki silnika rozleciały się na wszystkie strony, uszkodzając silnik nr 1, przebijając kadłub, co spowodowało zniszczenie układów sterowniczych, zasilania czarnej skrzynki i rejestratora kokpitu, oraz uszkodzenie silnika nr 3. W rezultacie przestały całkowicie działać silniki 2 i 3, uszkodzenie wykazywał silnik nr 1, utracono możliwość sterowania samolotem, a ostatnich 26 sekund lotu nie udało się zarejestrować. Po 26 sekundach praktycznie całkowicie bezwładnego opadania, samolot ściał prawym skrzydłem drzewo i po przebiciu pokrywy lodowej fosy w okalającej XIX-wieczny wojskowy fort uderzył w ścianę fosy prawie prostopadłe do jej powierzchni [30]. Śmierć poniosło 77 pasażerów i 10 osobowa załoga.

Rys. 16. Miejsce katastrofy samolotu Il-62 „Kopernik”. Samolot przebił lód i uderzył w zbocze fosy pod kątem zbliżonym do 90 stopni [31].

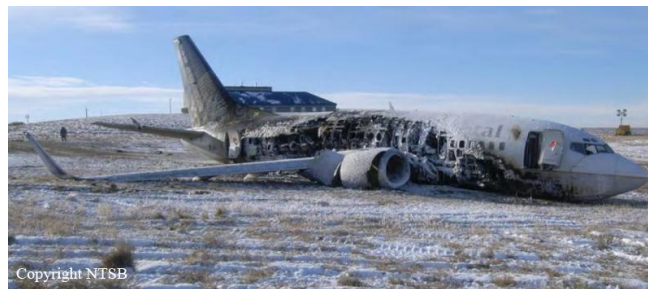
W dniu 20.12.2008 w Denver, w stanie Colorado w USA podczas startu samolotu Boeing 737-524 gwałtowny podmuch wiatru zepchnął startujący samolot z pasa startowego. Samolot stracił podwozie i szorując brzuchem po terenie przejechał poza lotniskiem kilkaset metrów, doznał złamania kadłuba, utracił silniki i stanął w płomieniach. Spośród 115 pasażerów 40 zostało rannych, lecz nie było żadnej ofiary śmiertelnej [32]. Widok samolotu po katastrofie przedstawia Rys. 17.

Rys. 17. Katastrofa samolotu Boeing 737-524 w Denver [34].

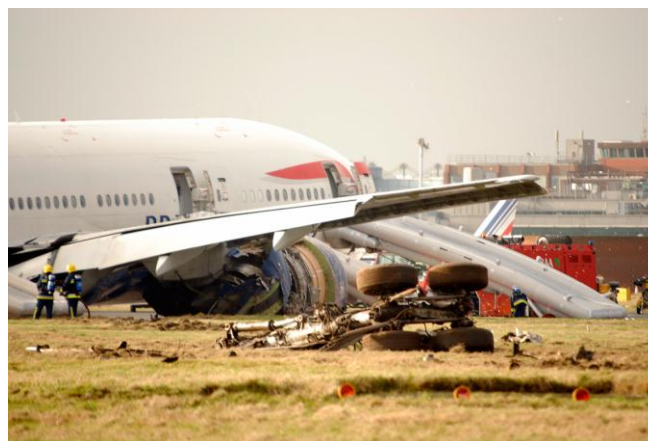
podchodził do lądowania na lotnisku Heathrow w Londynie. Na skutek zaniku pracy silników samolot gwałtownie stracił wysokość i uderzył w ziemię kilkaset metrów od pasa lotniska. Z obecnych na pokładzie 152 osób nikt nie ginął i jedynie 18 osób zostało lekko ranne [33].

Rys. 18. Katastrofa Boeinga 777-236 w Londynie [35].

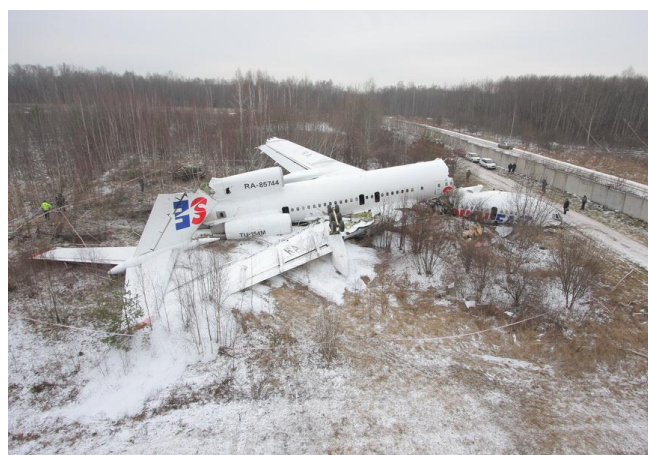
W dniu 4 grudnia 2010 samolot Tupolew TU-154M (RA-85744) wystartował z lotniska Domodiedowo. 12 minut później pilot zameldował o awarii silników i zdecydował się powrócić do Moskwy. Podchodząc do lądowania samolot uderzył w zmarznięty grunt rozpadając się na kilka części. Spośród 169 osób na pokładzie zginęły 2 osoby, a 78 zostało rannych [36] (Rys. 19).

Rys. 19. TU-154M rozbity pod Moskwą w dniu 4.12.2010 [37].

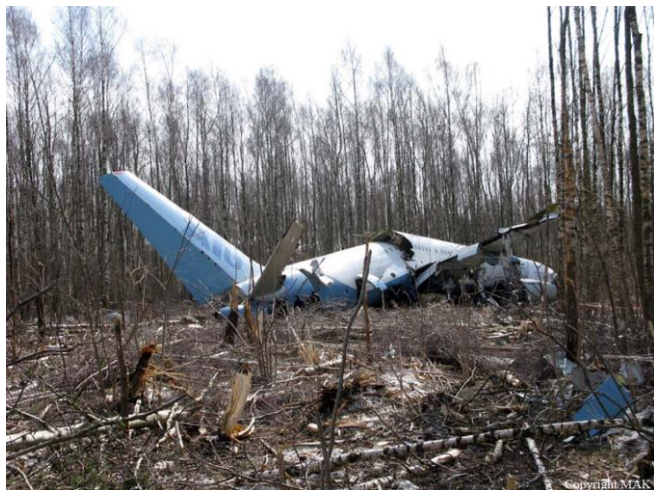
Domodiedowo w Moskwie. Ze względu na mgłę widzialność w poziomie była ograniczona do 100 m, a pionowa do 100 stóp. Na podejściu uległ awarii autopilot i pilot schodził poniżej ścieżki schodzenia. Samolot uderzył w drzewa i rozbił się w lesistym terenie. Wykosił kawał lasu i po uderzeniu w ziemię kadłub rozpadł się na 3 części. Na pokładzie było jedynie 8 osób załogi. Nikt nie zginął, choć 4 osoby zostały ranne [38] - Rys. 20.

Rys. 20. Katastrofa TU-204 w Moskwie [39].

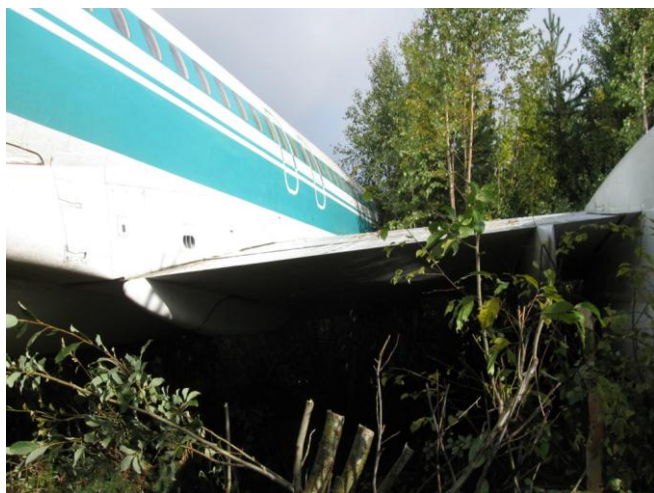
W dniu 7 września 2010 samolot TU-154M (RA-85684) będąc na wysokości ponad 10.000 m doznał awarii systemu elektrycznego. Pilot próbował wylądować na lotnisku w Izmie. Samolot lotem koszącym wylądował w lesistym podmokłym terenie. Spośród obecnych na pokładzie 81 osób nikt nie zginął, ani nie został ranny, choć samolot doznał uszkodzeń uniemożliwiających naprawę [40] - Rys. 21.

Rys. 21. TU-154M wylądował 7.09.2010 w lesistym podmokłym terenie. Nikt nie został ranny [41].

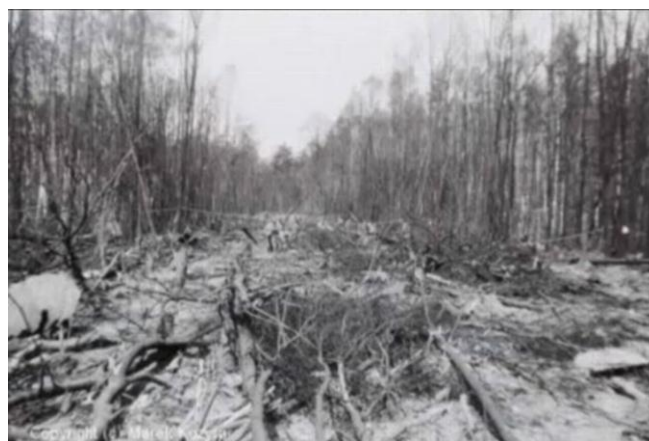
Postępująca awaria uniemożliwiła pilotowi osiągnięcie lotniska na Okęcie. Zbliżając się do niego samolot stracił wysokość i rozbił się w Lesie Kabackim. Lecąc lotem koszącym samolot zanim rozbił się o ziemię wyciął pas lasu o szerokości 50 m i długość 370 m. Po uderzeniu w ziemię nastąpił wybuch paliwa, którego załoga nie zdążyła zrzucić. Zginęły 183 osoby [42] - Rys. 23 i Rys. 24.

Rys. 23. Wycięty prostokąt lasu ma wymiary 370 na 50 m [42].

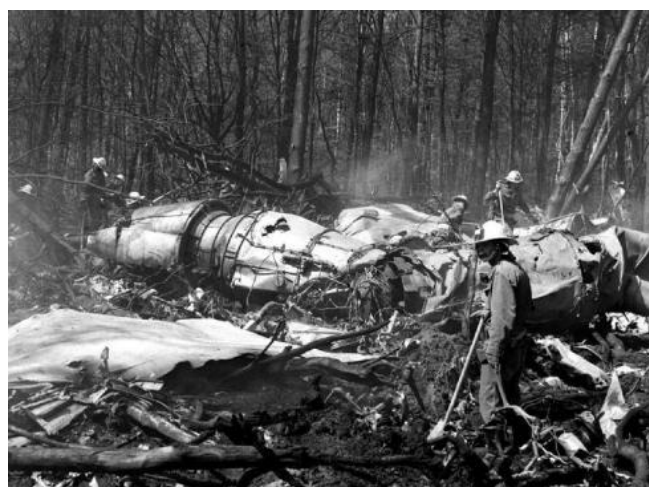
Rys. 24. Strażacy gaszą pożar szczątków „Kościszki”. Ogromna chmura dymu ponad lasem widoczna była z odległości wielu kilometrów [43].

Polscy inspektorzy od razu ustalili, że do tragedii doszło z winy radzieckich konstruktorów – nieprawidłowo obciążyli łożysko, wał z turbiną wysokiego ciśnienia w

silnika numer 2 rozkręcił się do wartości nadkrytycznych, a sama turbina pękła na kilka części od siły odśrodkowej. Jej fragmenty przedostały się do tylnej części silnika, gdzie przebiły osłonę oddzielającą zespoły wysokiego i niskiego ciśnienia. W wyniku natychmiastowego wyrównania się tychże ciśnień i połączenia powietrza z mieszkanką spaliniową doszło do eksplozji, która wyrwała całą turbinę wraz z osią z obudowy silnika. Wirujące części rozgrzanej turbiny powirowały we wszystkich kierunkach z prędkością kilkuset metrów na sekundę – jeden z kawałków uszkodził lewy, sąsiedni silnik numer 1, inny przebił kadłub samolotu powodując gwałtowną dekompresję kabiny pasażerskiej i kokpitu, przeciął wszystko, co napotkał na swej drodze i utkwiał w bagażniku numer 4 wywołując w nim pożar [42].

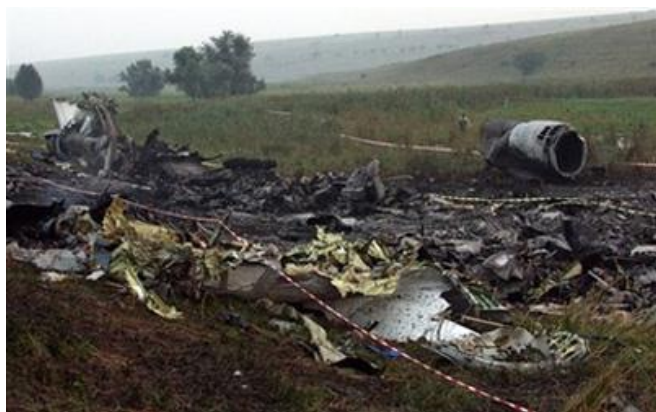
Samolot TU-154 (RA-85185) należący do linii lotniczych towarzystwa lotniczego Pulkovo Aviation Enterprise wystartowała w godzinach popołudniowych 22 sierpnia 2006 z lotniska w Anapa do lotu do Sankt Petersburga. W okolicach Doniecka (Ukraina) gwałtowne turbulencje doprowadziły do obrotu samolotu i głębokiego przeciągnięcia, w wyniku czego samolot wszedł w „płaski korkociąg”, z którego załoga nie mogła go już wyprowadzić. Samolot prawie pionowo spadł z wysokości blisko 13 tys. m i po uderzeniu w ziemię nastąpiła eksplozja i pożar. Wszyscy pasażerowie (160) i członkowie załogi (10) zginęli [44], a szczątki samolotu i ciała ofiar uległy spaleni - Rys. 25.

Rys. 25. Katastrofa TU-154 w Doniecku. Upadek z wysokości 13 tys. m i eksplozja pociągnęły za sobą śmierć 170 osób, a ich szczątki splonęły w pożarze [45].

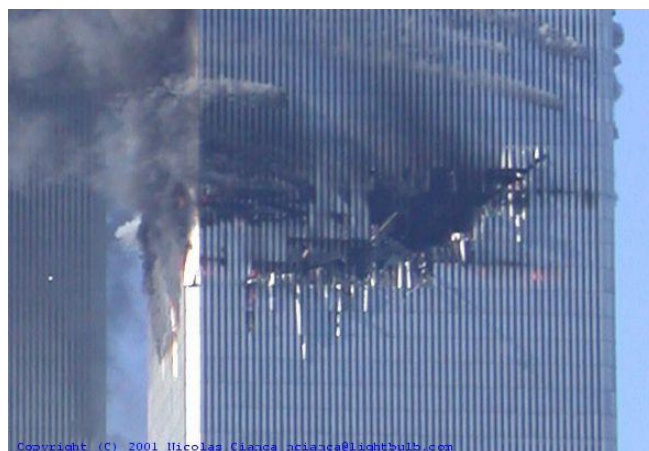
O godzinie 8:46 czasu miejscowego w północno-wschodnią ścianę wieży WTC1 (północnej) uderzył samolot Boeing 767-223ER należący do American Airlines, który według planu wykonywał lot 11 z Bostonu do Los Angeles. Na jego pokładzie znajdowało się 81 pasażerów i 11 członków załogi. W samolocie znajdowało się 10 tys. galonów paliwa. Samolot wybił w ścianie budynku otwór odpowiadający swemu profilowi - Rys. 26 - i wleciał w całości do wnętrza, gdzie nastąpił wybuch i pożar paliwa [46]. Wieża północna zawała się o godz. 10:28 w wyniku tzw. katastrofy postępującej (*progressive collapse*) grzebiąc w gruzach szczątki samolotu i jego pasażerów. O godz. 9:03 w południowo-zachodnią ścianę wieżę WTC2 (południowej) uderzył samolot Boeing 767-222 należący do United Airlines, który według planu wykonywał lot 175 z Bostonu to Los Angeles. Na jego pokładzie było 56

pasażerów i 9 członków załogi. Wieża południowa stanęła w ogromnej kuli ognia i o godzinie 9:59 zawała się według takiego samego mechanizmu, jak pół godziny później wieża północna. Zginęły wszystkie osoby znajdujące się na pokładzie samolotu, a ponadto zginęło ponad 2600 osób znajdujących się w obu budynkach WTC

Rys. 26. Otwór wlotowy w wieży WTC1 odpowiada profilowi samolotu - skrzydła przecięły konstrukcję [47].

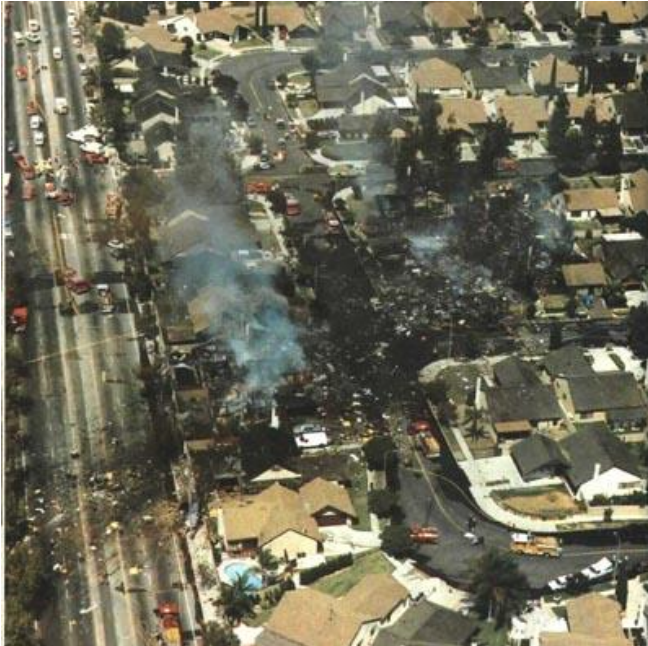
Jedną z najbardziej znaczących katastrof typu 2A była katastrofa, jaka wydarzyła się 31 sierpnia 1986 roku nad Los Angeles. Samolot McDonnell Douglas DC-9 linii Aeroméxico (nr lotu 498) lecący z Tijuana w Meksyku do Los Angeles z 64 osobami na pokładzie zderzył się w powietrzu z awionetką typu Piper PA-28-181 i rozbił w gęsto zaludnionej dzielnicy Los Angeles – Cerritos [49]. W sumie zginęły 82 osoby, w tym trzej pasażerowie awionetki i 15 osób na ziemi. W wyniku katastrofy zniszczeniu uległo 16 budynków osiedla - Rys. 28.

Rys. 28. Dzielnica Cerritos po upadku samolotu DC9 [49].

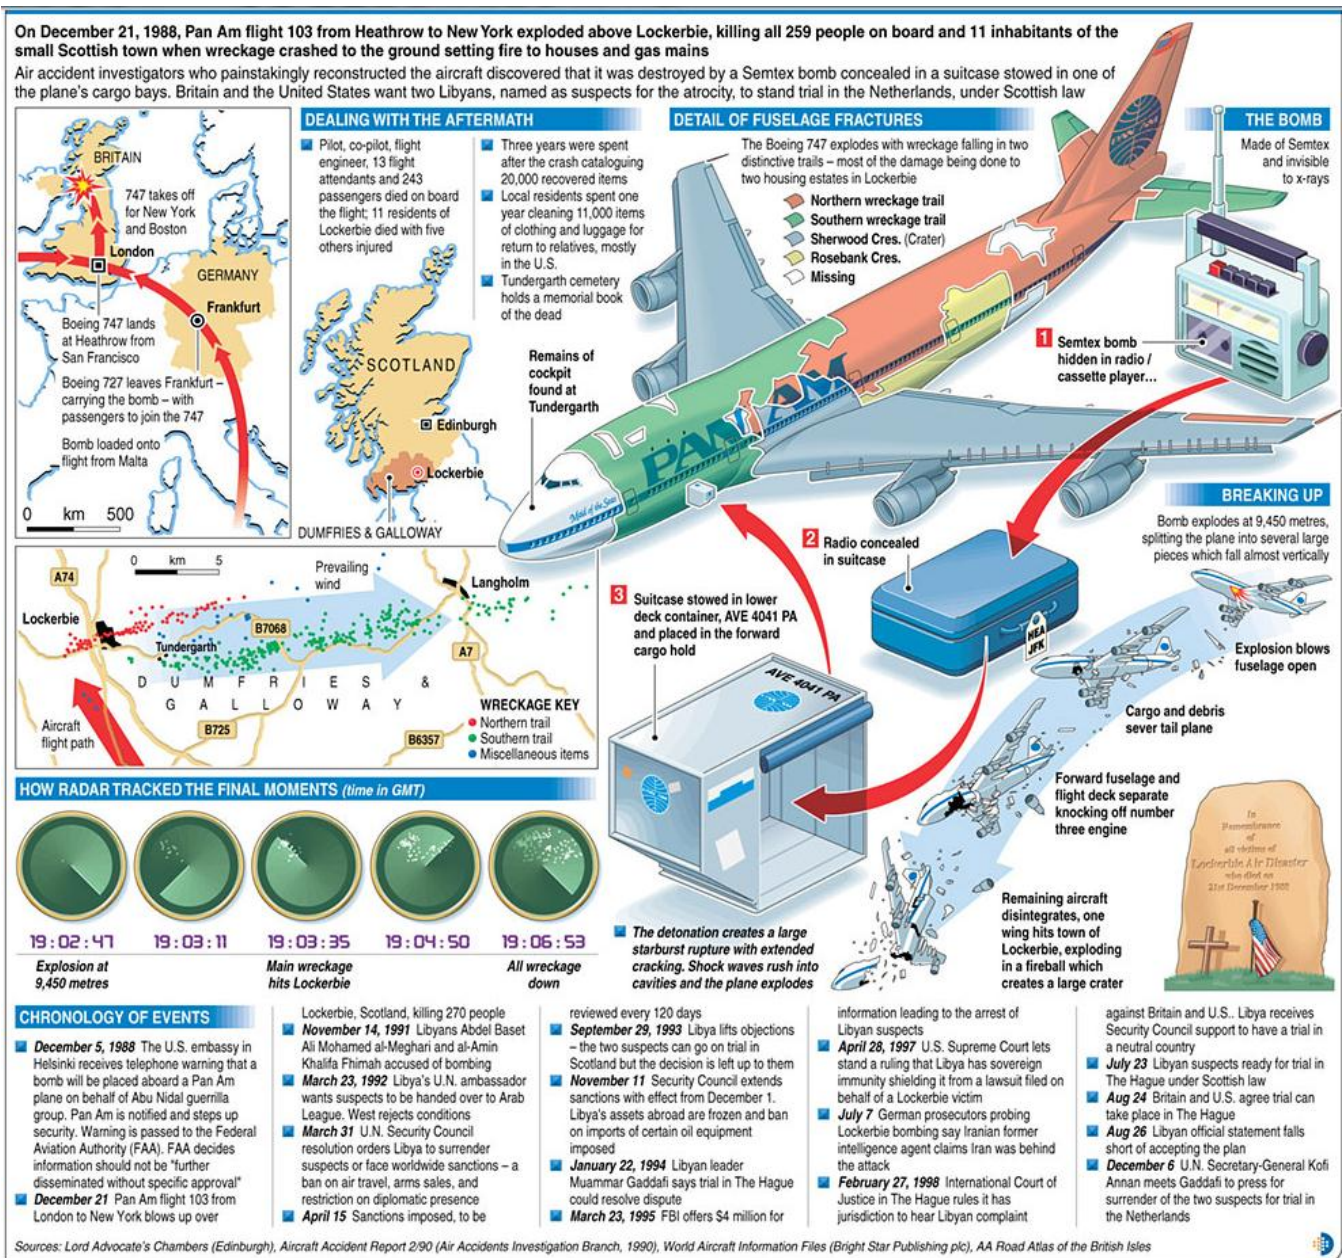
Przebieg katastrofy i jej okoliczności zilustrowane zostały na Rys. 29. Wybuch bomby nastąpił na wysokości 9450 m i podzielił konstrukcję samolotu na kilka dużych fragmentów, które spadały prawie pionowo. Jedno ze skrzydeł spadło na miasto Lockerbie i eksplodowało tworząc wieli krater w ziemi. Szczątki samolotu zostały rozrzucone na terenie na przestrzeni ponad 30 km. Większość szczątków utworzyła dwa pasma – por. Rys. 29 - których położenie było wynikiem kilku czynników: prędkości samolotu przed eksplozją, położenia danego fragmentu w konstrukcji samolotu oraz prędkości wiatru w czasie opadania szczątków. Końcowe położenie każdego z fragmentów zależało również od sił aerodynamicznych, jakim poddane były opadające fragmenty. Zaznaczyć trzeba, że po eksplozji i rozerwaniu kadłuba siły aerodynamiczne działające na poszczególne części były tak duże, że w czasie opadania nastąpiła dalsza dezintegracja opadających fragmentów samolotu.

Rys. 29. Zestawienie wszystkich faktów dotyczących przebiegu katastrofy [52].

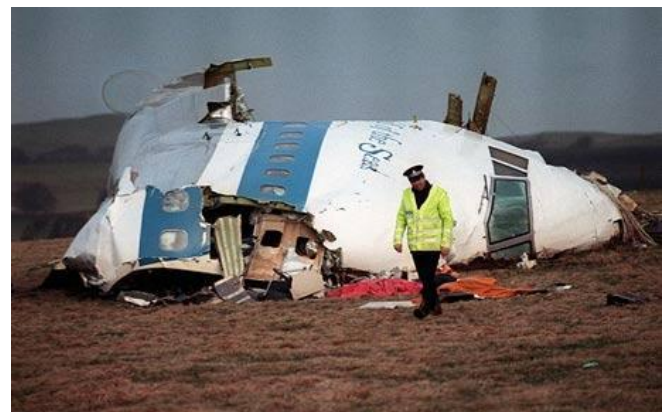
Rys. 30. Kokpit samolotu Pan Am lot 103 po katastrofie w Lockerbie został znaleziony w miejscowości Tundergarth położonej około 5 km od Lockerbie[54].

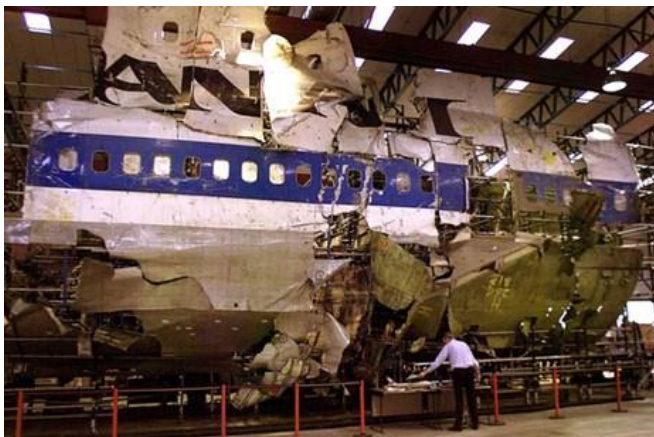
Badanie przyczyn katastrofy w Lockerbie stanowi godny naśladowania wzór staranności badawczej. Śledztwo prowadził brytyjski Wydział Badania Wypadków Lotniczych AAIB (ang. *The Air Accidents Investigation Branch*). Po starannym zebraniu wszystkich najmniejszych nawet szczątków wraku okazało się, że ich liczba sięga 4 milionów stanowiąc gigantyczną układankę, przy czym tylko nieliczne z nich miały znaczne rozmiary i mogły być zidentyfikowane jako określone części samolotu (Rys. 30). W większości były to drobne fragmenty, których położenie w konstrukcji samolotu należało dopiero ustalić. W ciągu 3 lat wszystkie te szczątki zostały komputerowo zarejestrowane, skatalogowane w postaci plików komputerowych [53], a następnie najpierw wirtualnie, a potem fizycznie ze sobą połączone. W specjalnym hangarze odtworzono cały samolot (Rys. 31).

Rys. 31. W hangarze na specjalnie wykonanym stelażu mocuje się kolejne szczątki odtwarzając całą konstrukcję samolotu. [55].

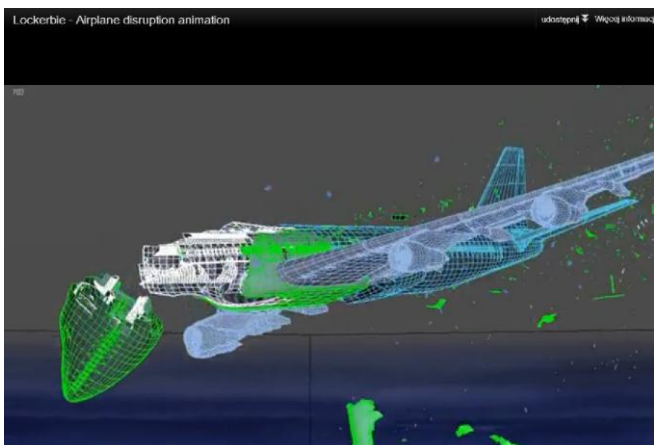
Rozpoznanie przyczyn i przebiegu katastrofy przez ekipy dochodzeniowe było na tyle dokładne, że pozwoliło na stworzenie filmu animowanego pokazującego w szczegółach destrukcję samolotu (Rys. 32). Animacja ta została wykonana przez Tilla Nowaka w październiku 2008 na potrzeby dokumentalnego filmu "History - Das Lockerbie Attentat" wyprodukowanego przez ZDF.

Rys. 32. Kadr z filmu dokumentalnego ukazującego przebieg destrukcji samolotu w katastrofie nad Lockerbie [56].

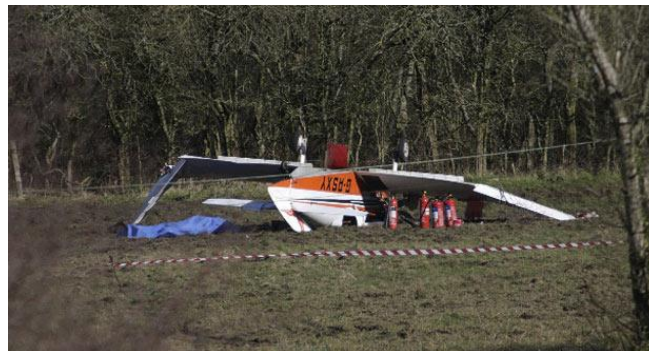
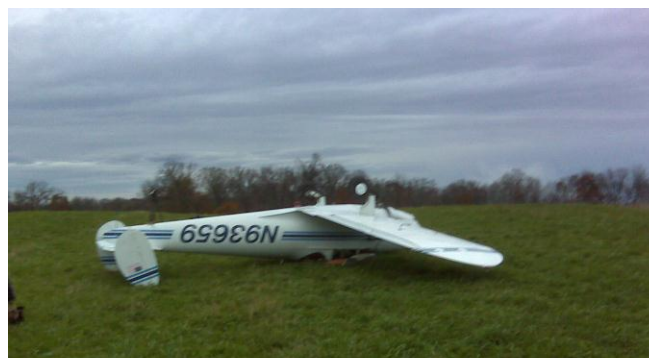
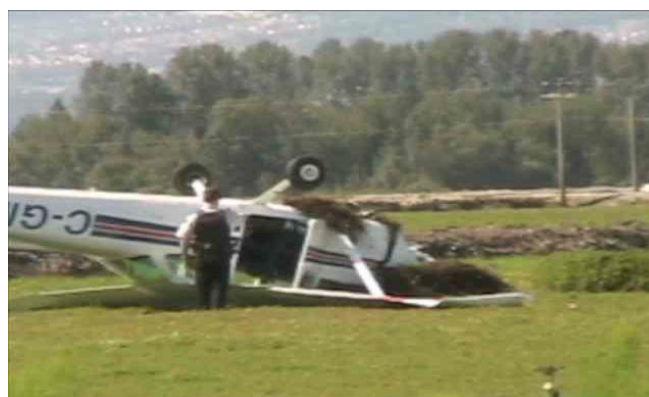
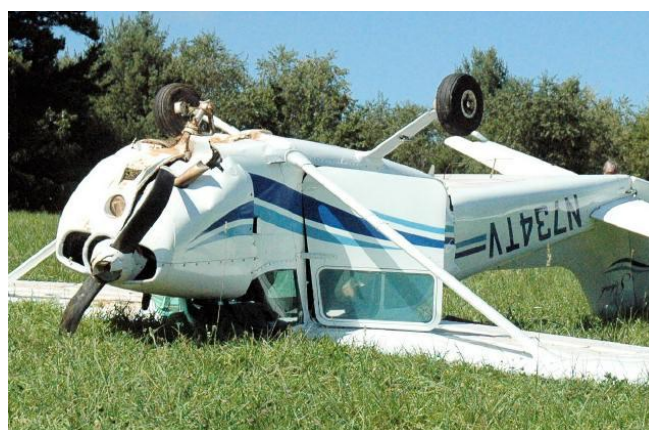
Analizując bazy danych zawierające archiwa z katastrof lotniczych uderza różnica między takimi katastrofami dla małych i dużych samolotów. Dla małych samolotów dachowanie jest cechą około 10 % wszystkich katastrof. Cechą charakterystyczną tych katastrof z dachowaniem, które zostały zarejestrowane w bazach danych, jest brak fragmentacji całego korpusu samolotu. Kilka

Rys. 33. Katastrofy z dachowaniem małych samolotów.

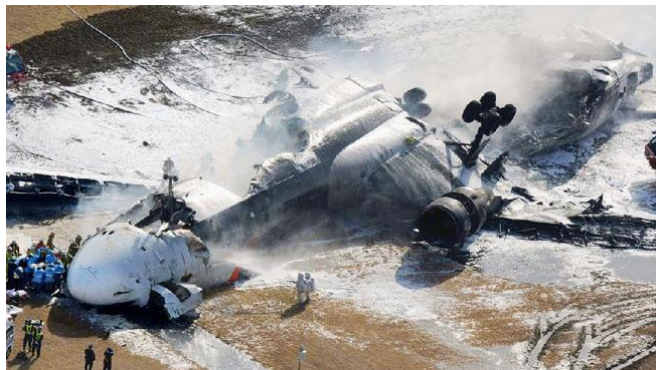
Samolot McDonnell Douglas MD-11 wiozący cargo z Chin podchodził w dniu 23.03.2009 do lądowania na lotnisku Narita w Tokio podczas silnego wiatru. Samolot odbił się od płyty lotniska, obrócił w lewo i upadł na plecy. Nastąpił wybuch i pożar, w którym zginęli obaj piloci. Była to więc katastrofa typu 1B – z eksplozją po upadku. Widok wraku przedstawia Rys. 34.

Rys. 34. Katastrofa MD-11 w Narita w dniu 23.09.2009 r. [57].

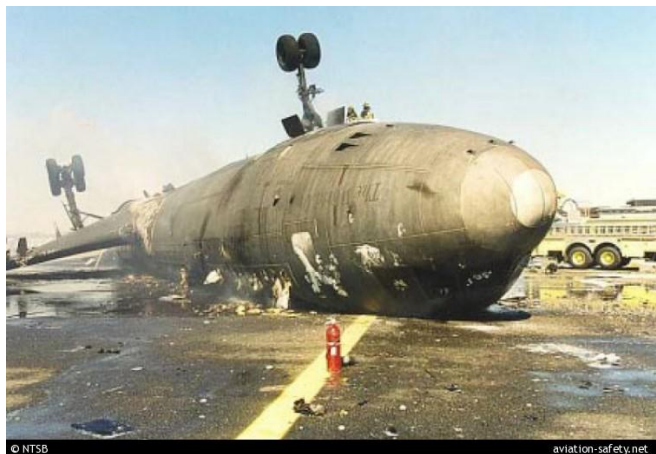
Samolot odbił się od pasa startowego i wylądował dopiero 1100 m dalej. Piloci nie byli w stanie utrzymać prawidłowego kursu i maszyna była powoli ściągnięta na prawą stronę. Ostatecznie prawe skrzydło uderzyło w drzewo, konsekwencją czego był szybko rozprzestrzeniający się pożar. Szczęśliwie wszystkie pięć osób uciekło przez okno kabiny. Samolot firmy kurierskiej spłonął doszczętnie [58]. Widok samolotu po katastrofie przedstawia Rys. 35.

Rys. 35. Katastrofa MD-11 w Newark w dniu 31.07.1997 r. [59].

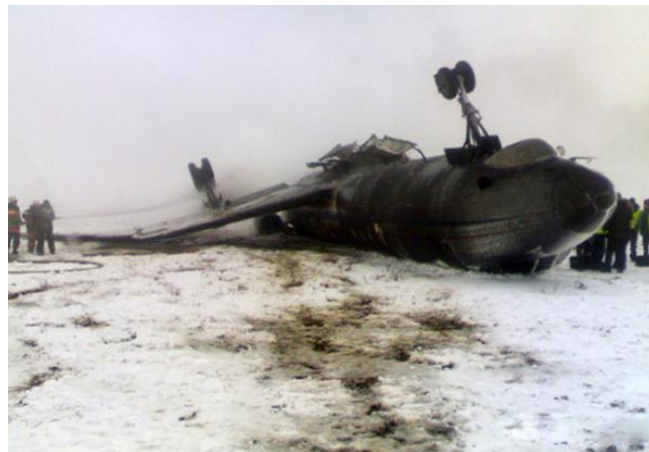
W dniu 28.12.2011 r. podczas lądowania we mgle na lotnisku w Osz w Kirgistanie TU-134 z 95 pasażerami na pokładzie i 6 członkami załogi w gęstej mgle uderzył w pas startowy. Złamał lewe skrzydło i podwozie, a następnie przewrócił się na plecy. W samolocie nastąpiła eksplozja i maszyna się zapaliła. Nikt nie zginął [60] Wrak samolotu przedstawia Rys. 36.

Rys. 36. Katastrofa TU-134 w Osz w dniu 28.12.2011 r. [61].

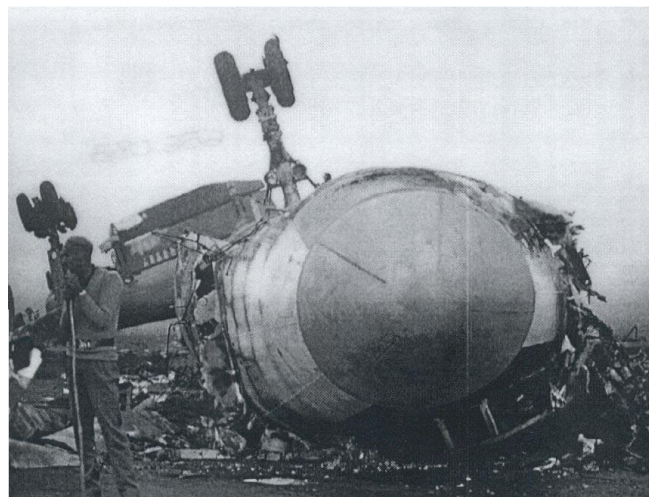
W dniu 9 stycznia 1993 samolot TU-154 należący do Indian Airlines lądował w gęstej mgle na lotnisku Indiry Gandhi w New Delhi po locie z Hajdarabadu. Na pokładzie było 152 pasażerów i 11 członków załogi. Samolot przeleciał poza pas lądowania, w wyniku czego odwrócił się na plecy, rozpadł się i stanął w płomieniach. Mimo to nikt spośród pasażerów i załogi nie zginął, aczkolwiek 77 osób odniosło obrażenia (6 osób hospitalizowano) [62] - Rys. 37.

Rys. 37. Katastrofa TU-154 w New Delhi w dniu 9.01.1993 r. [63].

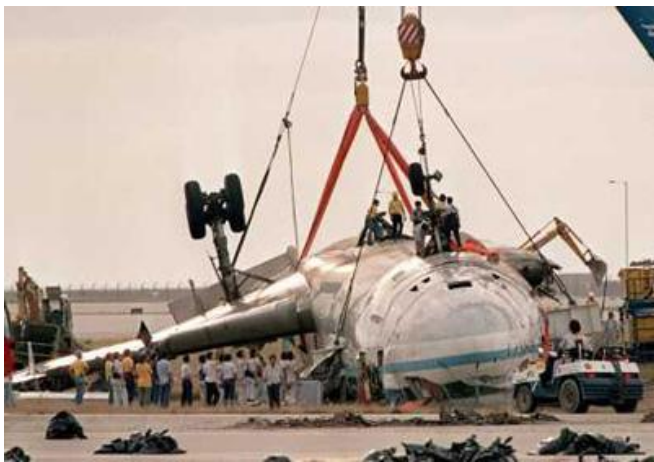
prawego skrzydła, obrót samolotu na plecy i jego upadek poza pasem startowym. Samolot stanął w płomieniach, lecz straż pożarna szybko je ugasila [64]. Uratowało to życie wielu osobom, gdyż ewakuacji pasażerów z wraku trwała aż 3 godziny. Podczas katastrofy zginęły 3 osoby, 44 było ciężko rannych, a 164 osoby odniosły lżejsze obrażenia. Pozostałe osoby nie odniosły żadnych obrażeń. Katastrofę w Hong Kongu przedstawiają Rys. 38 i Rys. 39.

Rys. 38. Katastrofa MD-11 w Hong Kongu w dniu 22.08.1999. Widok wraku od strony kokpitu [64].

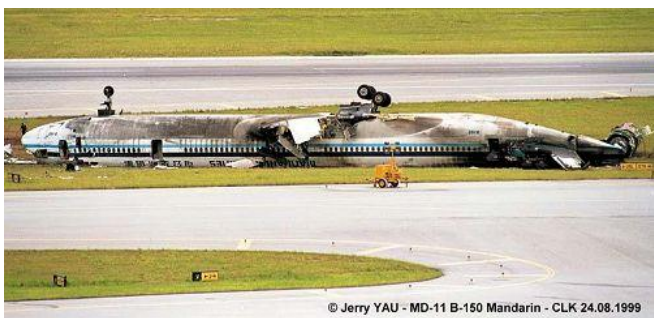
Rys. 39. Katastrofa MD-11 w Hong Kongu w dniu 22.08.1999. Widok wraku od prawej strony ze śladem po urwanym skrzydle [64].

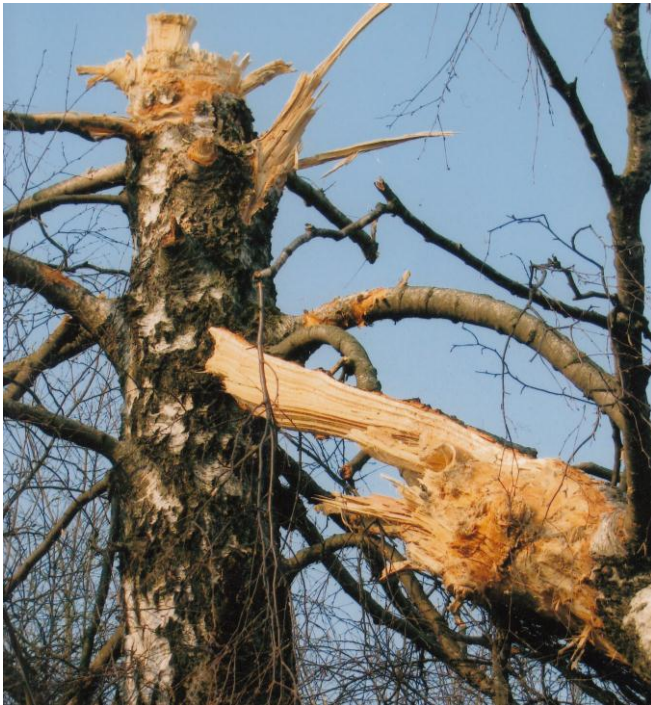
1. Komisja MAK uznała, że samolot Tu-154 uderzył w brzozę na wysokości około 5 m, w wyniku czego stracił odcinek lewego skrzydła o długości 6,5 m. Na dowód tego zamieściła w swym raporcie zdjęcie ilustrujące feralną brzozę z wbitymi w przełom kawałkami metalu - Rys. 41. Co więcej, członkowie Komisji Millera oświadczyli podczas ww. dyskusji, że wykonali to zdjęcie w dniu 11.04.2010. Tymczasem zdjęcie to jest mistyfikacją wykonaną w znacznie późniejszym terminie. Dowodem tego jest zdjęcie wykonane w dniu 13.04.2010 przez dra Gruszyńskiego świadczące o tym, że do tego dnia w przełomie wspomnianej brzozy nie było żadnych odłamków metalu - por. Rys. 42.

Rys. 42. Zdjęcie „Smoleńskiej Brzozy” wykonane w dniu 13.04.2010 r. Foto dr Jan Gruszyński.
