ALTERNATYWNE ROBOCZE HIPOTEZY PRZEBIEGU KATASTROFY SMOLEŃSKIEJ

Marek Dąbrowski

The purpose of this work is to put forward the working hypotheses of possible events taking place below the minimal descent height, which could be an alternative to the KBWLLP hypothesis, and being fully based on the ATM QAR data, accord to eyewitness' statements and to the material traces (aircraft debris). The possible chain of events and malfunctions, a must-ending with a disaster, and impossible to be recorded in the Tu-154M FDR is discussed. The weak points of KBWLLP hypothesis in psychological and hardware usage aspects, typical for low-skilled pilot, thus hardly possible, are shown. It is stated, that the large scale damage of wing, much bigger than in official scenarios, resulting in violent roll of an aircraft and leaving no trace in FDR, is possible under a circumstance it concerns the left wing only. This fact was ignored in investigations till now. The examinations needed to verify the abovementioned hypotheses in the future are also discussed. It was supposed, that FDR and CVR recordings are reliable and weren't manipulated. The hypotheses 1 and 2, described in this work, accord to them. B

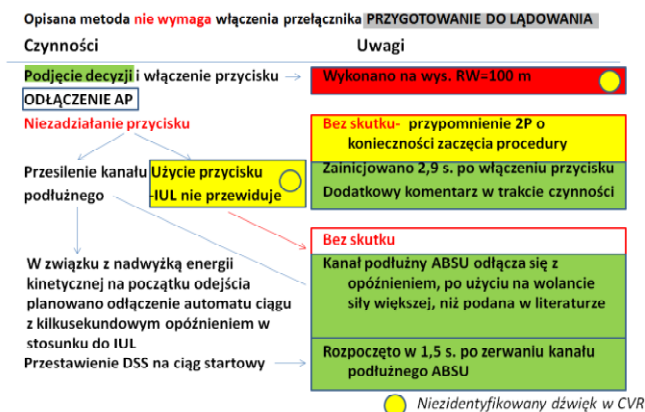
Poniżej sformułowano próbę rekonstrukcji zdarzeń w kabinie samolotu wg [2, 5, 6, 11]. Schemat graficzny hipotezy znajduje się na RYS. 1: po lewej pokazano wykonane czynności, problemy ze sprzętem (czerwone opisy) skutkują rozszerzeniem zakresu podjętych działań o dodatkowe czynności (kolor żółty), wykonane jednocześnie z próbą przesilenia ABSU. Kółkami oznaczono proponowane interpretacje niezidentyfikowanych dźwięków w [5] i [6]. Wyjaśnienie czasu 2,9 s - por. przypis poniżej.

Rys. 1. Rekonstrukcja działań załogi wg hipotezy alternatywnej.

Dowódca włącza przycisk **ODŁĄCZENIE AP** na wolancie. Przy odłączeniu aktywnych kanałów ABSU w tej samej sekundzie powinny zaświecić się lampki-tabliczki na okapie tablicy przyrządów **Steruj pochyleniem** i **Steruj przechyleniem** oraz włączyć się sygnał dźwiękowy [9, 4, 12]. Nic takiego się jednak nie dzieje.

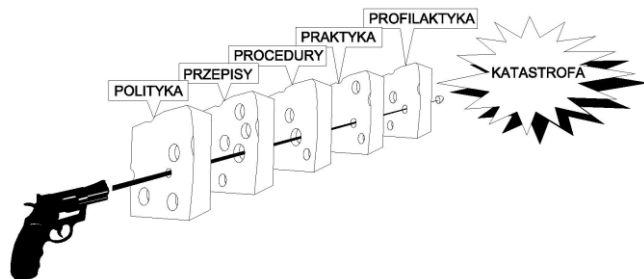
Na Rys. 11 przedstawiono rozszerzony o czynnik udziału osób trzecich model wypadku J. Reasona. Rzeczywiste luki w ekranach-barierach (przykładowo: w przepisach i procedurach) są pomocne w zamaskowaniu użycia „brutalnej siły” użytej do pokonania pozostałych, istniejących barier i doprowadzenia do katastrofy, ponieważ to na faktycznych lukach, a nie działaniach przestępczych można skutecznie skupić uwagę opinii publicznej. Przedstawiony model umożliwia elastyczne zastosowanie

Rys. 11. Rozszerzony o czynnik udziału osób trzecich model wypadku J.Reasona. Opr. autora na podstawie [39].
