CZEGO NIE SŁYCHAĆ W NAGRANIACH Z TU-154M. OSOBLIWE LOSY NAGRAŃ ZE SMOLEŃSKA

Anna Gruszczyńska-Ziółkowska

Keywords - CVR MARS-BM, history of Smoleńsk crash, sound document.

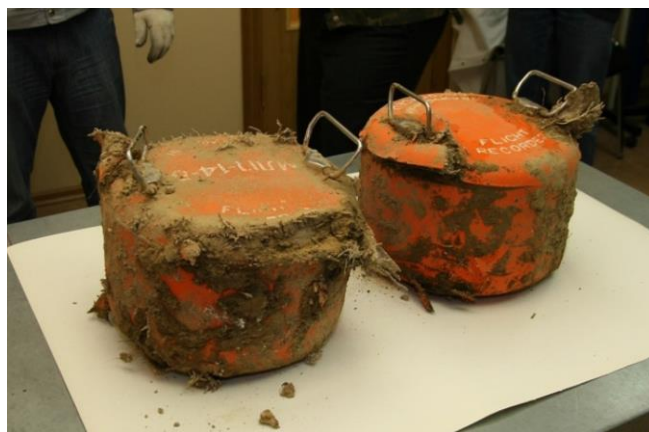
Rys. 3. Rejestratory MSRP (z lewej) i MARS-BM (z prawej) [10].

Komisja Millera nie wypowiada się na temat stanu obudowy rejestratora systemu MARS-BM. Pomija w swoim raporcie ciekawe informacje, które jednak upublicznił MAK, a mianowicie, że obudowa bloku 70A-10M Nr 323025 systemu MARS-BM miała uszkodzenia mechaniczne, „kable były wyrwane, nie było podstawy i tabliczki z numerem”⁴ ([10] str. 61, [11] str. 69, [12] str. 69). Uszkodzenia obudowy odnotowali też biegli z Instytutu Ekspertyz Sądowych im. Prof. Jana Sehna w Krakowie (dalej oznaczony jako IES), którzy prowadzili oględziny urządzenia MARS-BM w Moskwie w dniu 15 czerwca 2011 r. Stwierdzili wówczas, że „obudowa ochronna ma widoczne uszkodzenia mechaniczne, w tym pęknięcia zewnętrznej osłony z tworzywa i częściowo jest zabrudzona glębą, a także, że z dolnej części obudowy wyprowadzona jest wiązka przerwanych przewodów” ([13], str. 53) (por. Rys. 4). W dniach 5-9 czerwca biegłym towarzyszył prokurator wojskowy. Pytanie zatem – dlaczego członkowie Komisji Millera zlekceważyli te informacje MAK, a także czerwcowe moskiewskie badania prokuratury i specjalistów z IES i nie uwzględnili ich w podpisanym przez siebie *Raporcie końcowym* z 25 lipca 2011? Rzecz jest o tyle zdumiewająca, że KBWL LP powinna mieć wystarczające własne dane na ten temat, choćby z relacji ppłk Targalskiego, który był przy „wydobywaniu” pojemników, był też następnego dnia w Moskwie, obserwując ich „komisyjne otwieranie” i „oczyszczanie” [7]. Na spotkaniu
